بِسْمِ اللَّهِ الرَّحْمَنِ الرَّحِيمِ
مديرية الأمن العام / إدارة السير المركزية

المؤتمر السابع للسلامة المرورية/٢٠١٥

العوائق المرورية في عمان وأثرها على السلامة المرورية

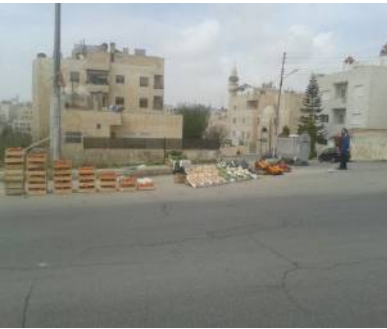
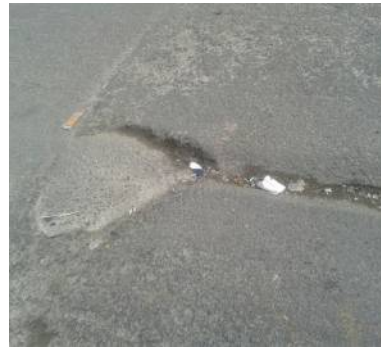
- مطب بحاجة إلى صيانة وتأثير.
- وجود بسطات خضار وفواكه على الشارع.

- تقليل الحيز المتاح للحركة أمام المركبات.
- إجبار المشاة على النزول عن الأرصفة والمسير على الطريق.
- التسبب بوجود الازدحامات المرورية.
- التسبب بوقوع الحوادث المرورية

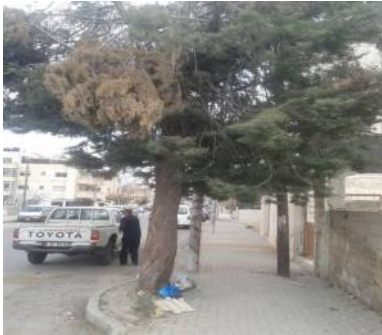
- وجود بعض الأشجار والأعمدة على الأرصفة
- تجبر المشاة على المسير على الشارع.

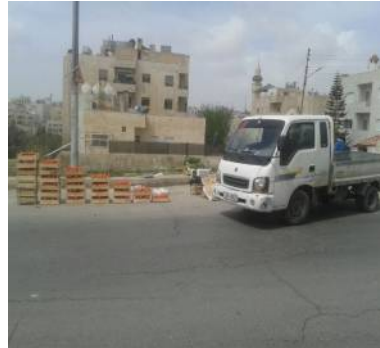
- وقوف المركبات على جوانب الشارع.

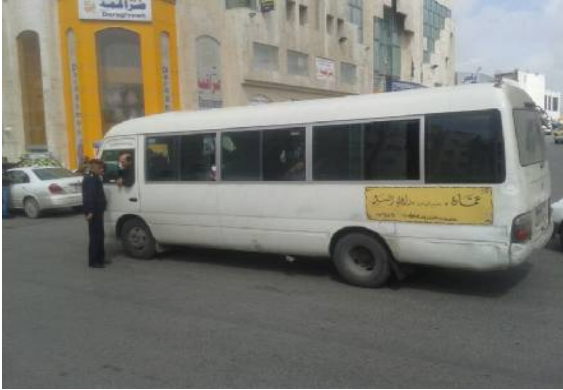
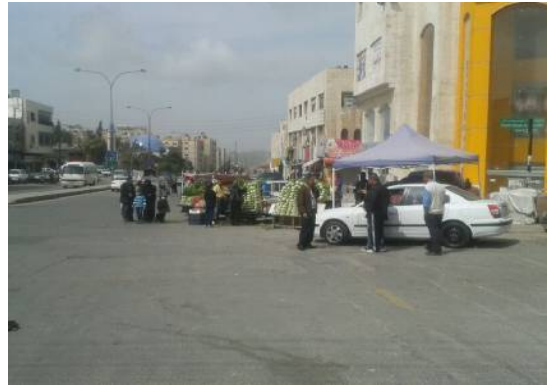
- وجود بسطات خضار وفواكه بشكل كبير على الأرصفة وعلى الطريق.
- وقوف المركبات على جوانب الطريق وفي حرم التقاطع.

- تقليل الحيز المتاح للحركة أمام المركبات.
- إجبار المشاة على النزول عن الأرصفة والمسير على الطريق.
- التسبب بوجود الازدحامات المرورية.
- التسبب بوقوع الحوادث المرورية.

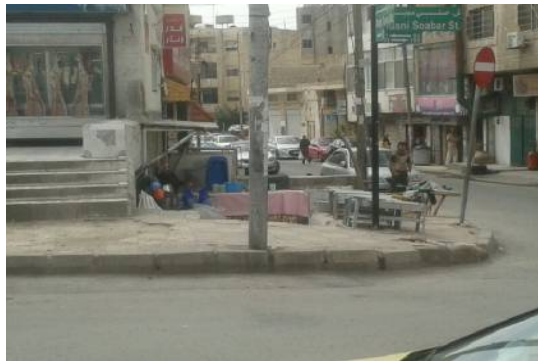
- عرض البضائع من قبل بعض المحلات على الأرصفة.

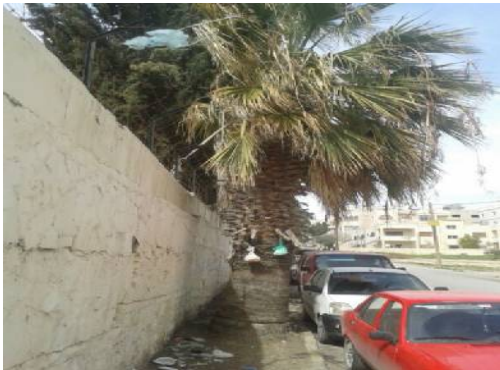
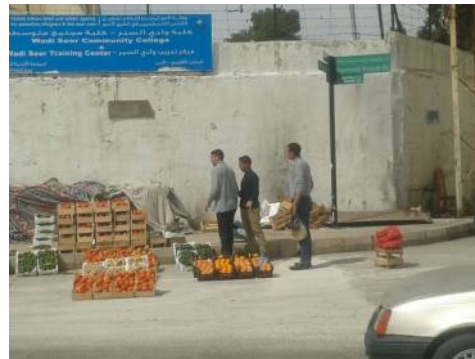
- عرض البضائع من قبل بعض المحلات على الأرصفة.
- وجود بعض الأشجار والأعمدة على الأرصفة.
- وجود بسطات خضار وفواكه على الطريق.
- وقوف المركبات على جوانب الطريق.
- بعض الأرصفة بحاجة إلى صيانة.

- تقليل الحيز المتاح للحركة أمام المركبات.
- إجبار المشاة على النزول عن الأرصفة والمسير على الطريق.
- التسبب بوجود الازدحامات المرورية.
- التسبب بوقوع الحوادث المرورية.

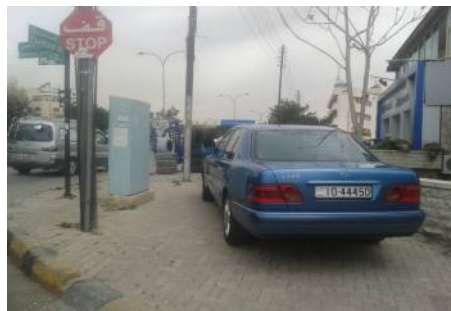
- وقوف المركبات على الأرصفة.

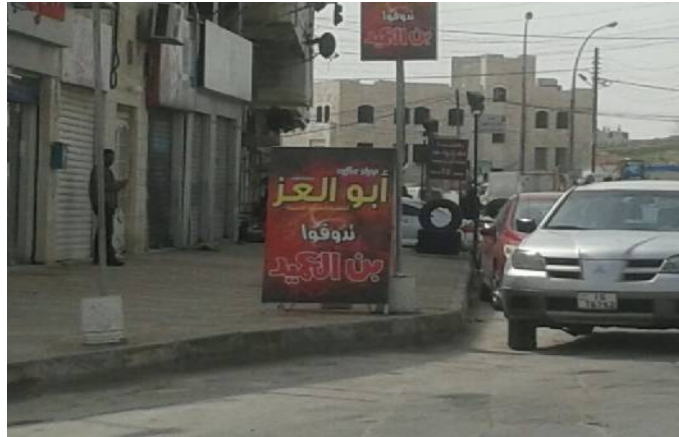
- يوجد في هذا الموقع عوائق مرورية ثابتة ومتحركة موجودة على الأرصفة وهذه العوائق هي:
- وجود دعايات إعلانية على الرصيف.
 - عرض البضائع من قبل أصحاب المحلات على الأرصفة.

- إجبار المشاة على النزول عن الأرصفة والمسير على الطريق.
- التسبب بوقوع الحوادث المرورية.

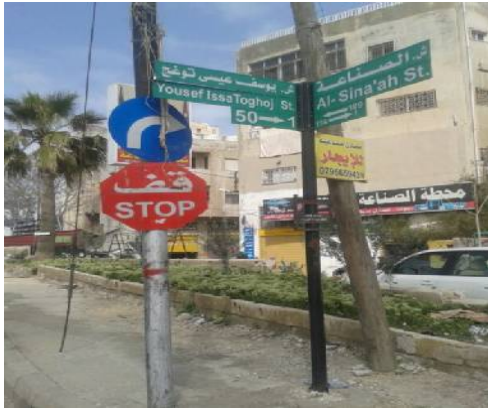
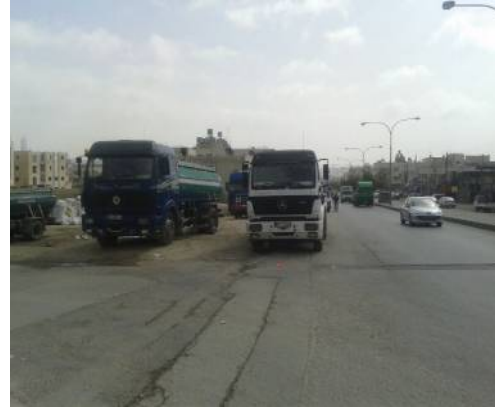
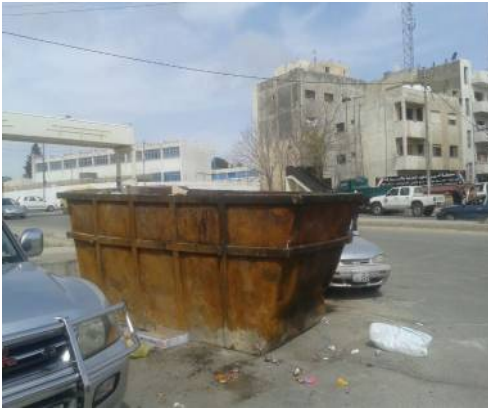
- وقوف صهاريج المياه ومركبات الشحن على جوانب الشارع.
- وجود أعمدة إنارة وأعمدة شواخص على الأرصفة بارتفاعات قليلة تعيق حركة المشاة.

- الأرصفة الموجودة بحاجة إلى صيانة.
- وجود حاوية نفايات كبيرة على جانب الشارع.

- تقليل الحيز المتاح للحركة أمام المركبات.
- إجبار المشاة على النزول عن الأرصفة والمسير على الطريق.
- التسبب بوجود الازدحامات المرورية.
- التسبب بوقوع الحوادث المرورية.

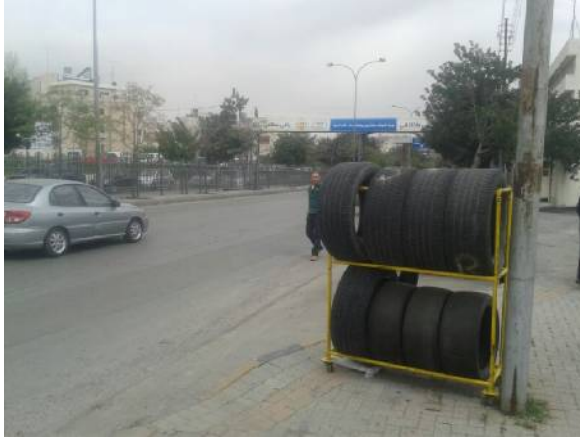
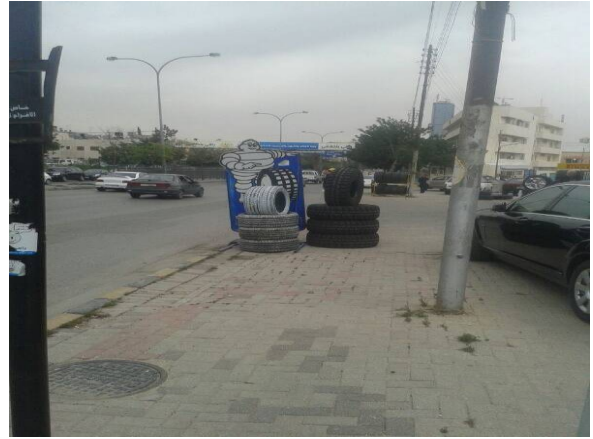
- يوجد في هذا الموقع عوائق مرورية ثابتة ومتحركة موجودة على الأرصفة وهذه العوائق هي:
- عرض البضائع من قبل بعض المحلات على الأرصفة.
 - وقوف المركبات على جانب الشارع وعلى الأرصفة.
 - الأرصفة الموجودة غير مستمرة ويوجد فيها العديد من المناسب.

- إجبار المشاة على النزول عن الأرصفة والمسير على الطريق.
- تقليل الحيز الموجود لحركة المركبات.
- التسبب بوجود الازدحامات المرورية.
- التسبب بوقوع الحوادث المرورية.

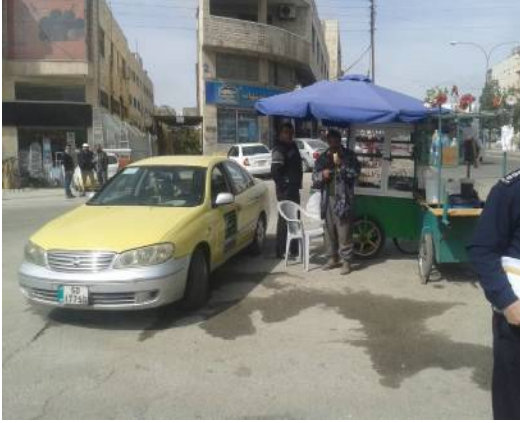
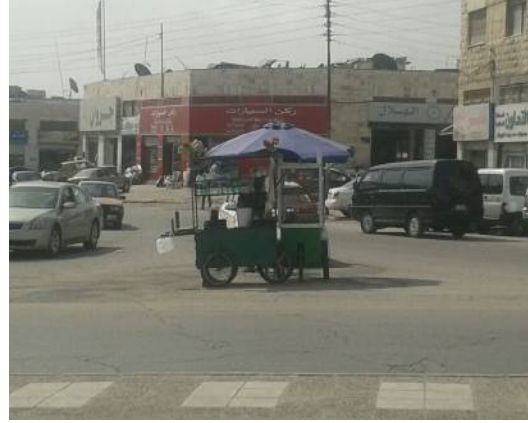
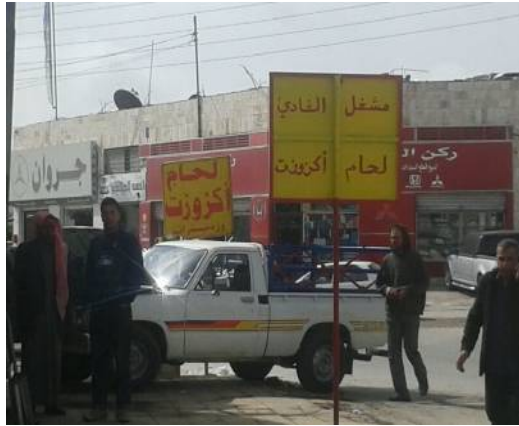
- وجود كشك متحرك لأحد المواطنين في حرم التقاطع.
- عرض البضائع على الأرصفة من قبل أصحاب المحلات.
- وقوف المركبات على الأرصفة.
- وجود كارمات إعلانية على الأرصفة.

- تقليل الحيز المتاح للحركة أمام المركبات.
- إجبار المشاة على النزول عن الأرصفة والمسير على الطريق.
- التسبب بوجود الازدحامات المرورية.
- التسبب بوقوع الحوادث المرورية.

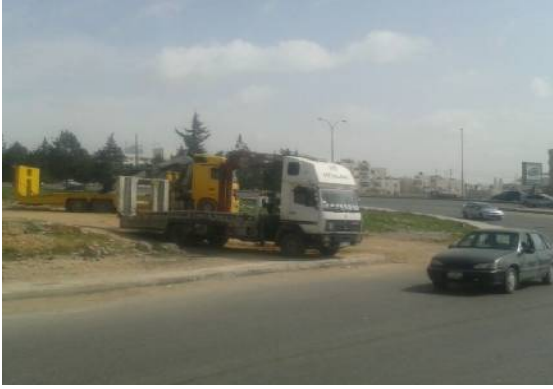
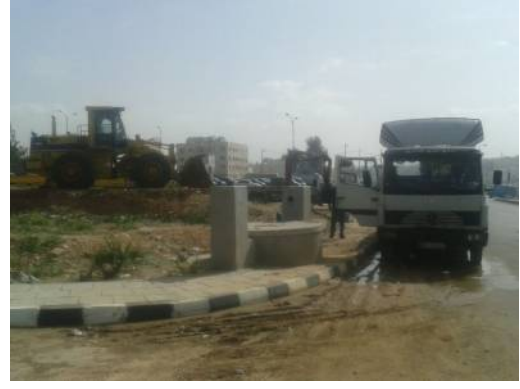
- اصطافاف لمركبات الشحن على جوانب الطريق (خارج الطريق)

- إعاقة الرؤية للمركبات التي تنعطف إلى جهة اليمين على الإشارة الضوئية.
- حجز أكثر من مسرب أثناء خروج هذه المركبات من مكان اصطافافها ودخولها إلى الطريق.
- التسبب بوقوع الحوادث المرورية.

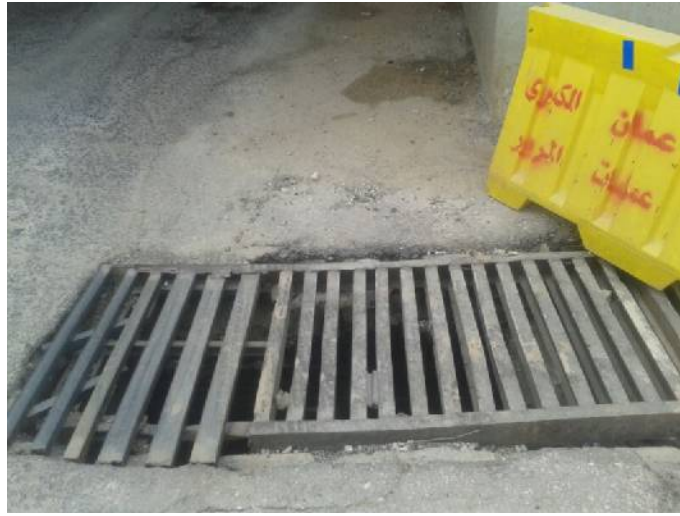
- يوجد في هذا الموقع عوائق مرورية ثابتة موجودة على الشارع وهذه العوائق هي:
- منهل تصريف مياه مستواه اقل من مستوى الطريق.

- تقليل الحيز المتاح للحركة أمام المركبات.
- التسبب بوقوع الحوادث المرورية.

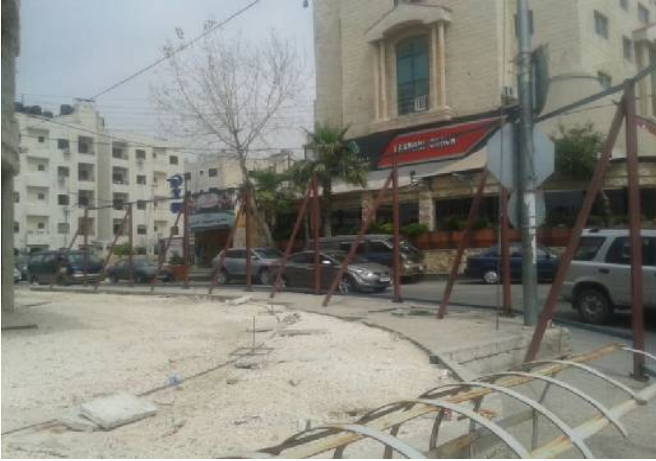
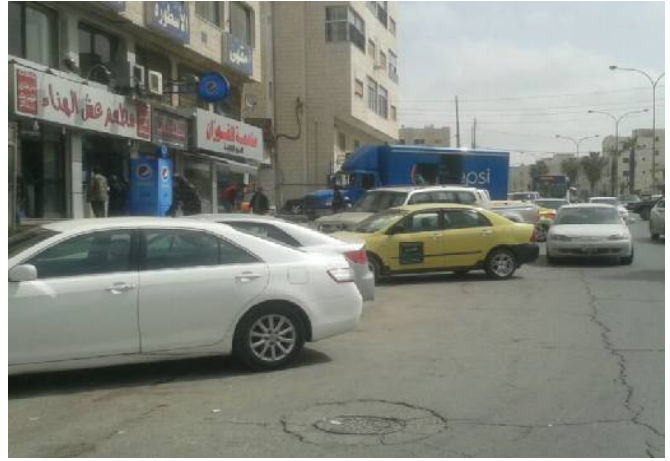
- وجود حواجز معدنية على الأرصفة
- استغلال الأرصفة من قبل أصحاب المحلات بعرض البضائع.
- تعيق حركة المشاة.
- وقوف المركبات بشكل مزدوج.
- وقوف المركبات على الأرصفة.

- تقليل الحيز المتاح للحركة أمام المركبات.
- إجبار المشاة على النزول عن الأرصفة والمسير على الطريق.
- التسبب بوجود الازدحامات المرورية.
- التسبب بوقوع الحوادث المرورية.

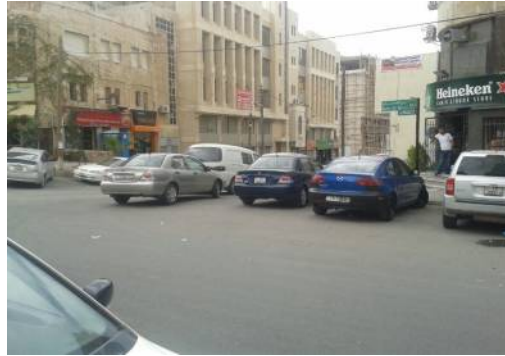
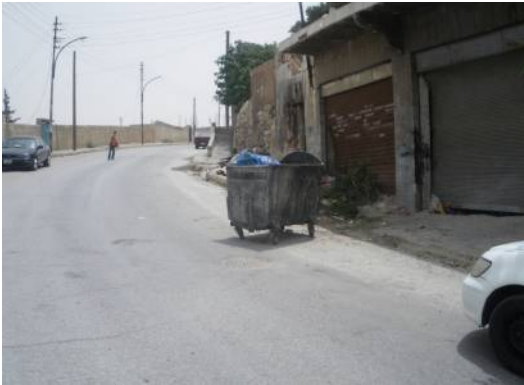
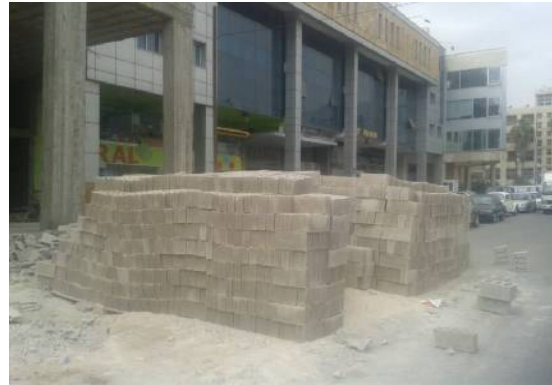
- وجود مواد بناء على جانب الطريق.
- وقوف المركبات على جانب الطريق وعلى الأرصفة.
- وجود حاويات النفايات على جانب الطريق.

- تقليل الحيز المتاح للحركة أمام المركبات.
- إعاقة حركة المركبات على الطريق بسبب وجود مواد البناء وحاوية النفايات
- إجبار المشاة على النزول عن الأرصفة والمسير على الطريق.
- التسبب بوقوع الحوادث المرورية.

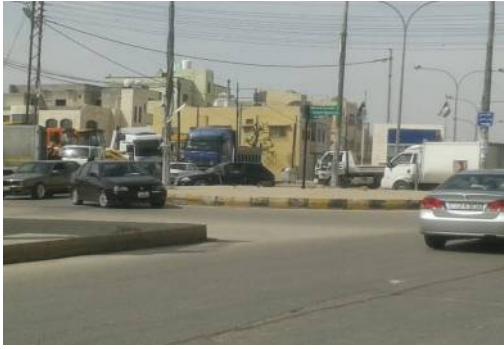
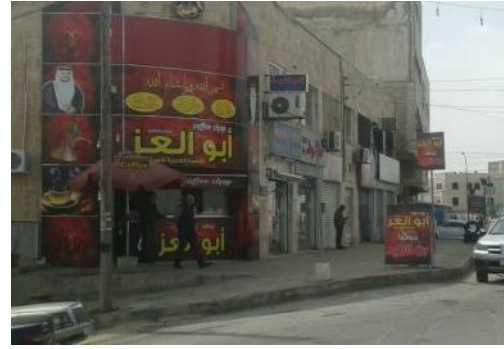
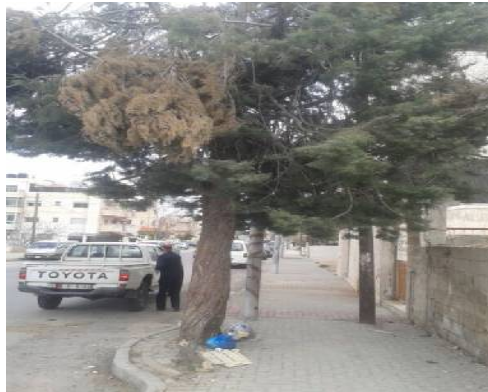
- وجود قارمات إعلانية على الأرصفة.
- وجود أشجار تحجز جزء من الرصيف.
- وقوف المركبات على جانب الطريق وعلى الأرصفة.

- تقليل الحيز المتاح للحركة أمام المركبات.
- إجبار المشاة على النزول عن الأرصفة والمسير على الطريق.
- التسبب بوجود الازدحامات المرورية.
- التسبب بوقوع الحوادث المرورية.

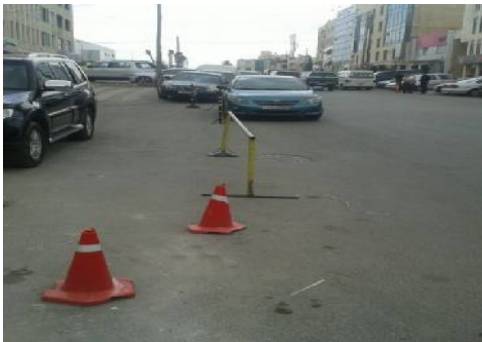
• الأرصفة غير كافية وغير مستمرة ويوجد فيها العديد من المناسب.

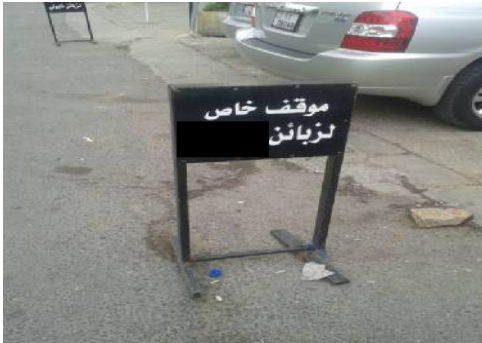
• وقوف المركبات على جانب الطريق على الرغم من وجود شواخص تمنع ذلك بالإضافة إلى وقوف المركبات على الأرصفة.

• قيام بعض المحلات بحجز أجزاء من الأرصفة.
• قيام بعض المحلات بحجز المناطق الموجودة أمام محلاتهم من الطريق واعتبارها مناطق وقوف خاصة من خلال وضع كرامات على الطريق تفيد ذلك.

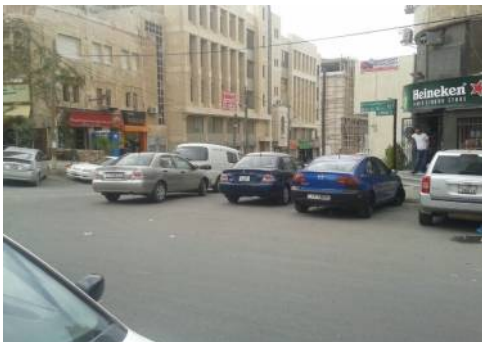
• قيام المركبات بالوقوف المائل والعامودي على جوانب الطريق على الرغم من وجود شواخص تشير إلى الوقوف الطولي المحدد

- تقليل الحيز المتاح للحركة أمام المركبات.
- إجبار المشاة على النزول عن الأرصفة والمسير على الطريق.
- التسبب بوجود الازدحامات المرورية.
- التسبب بوقوع الحوادث المرورية.

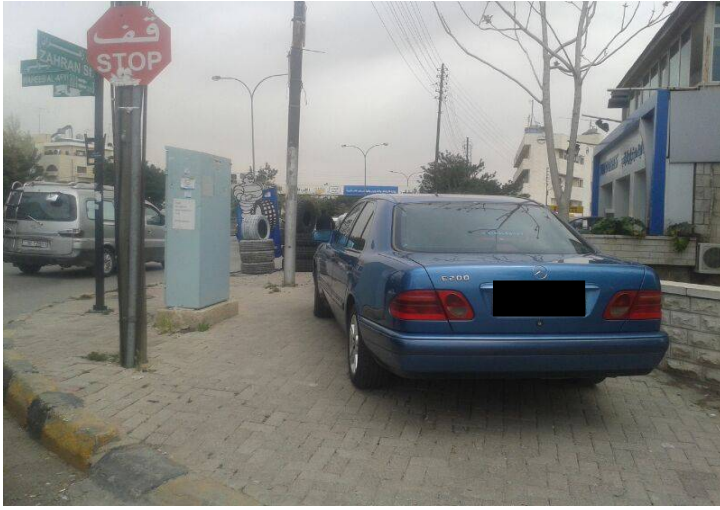
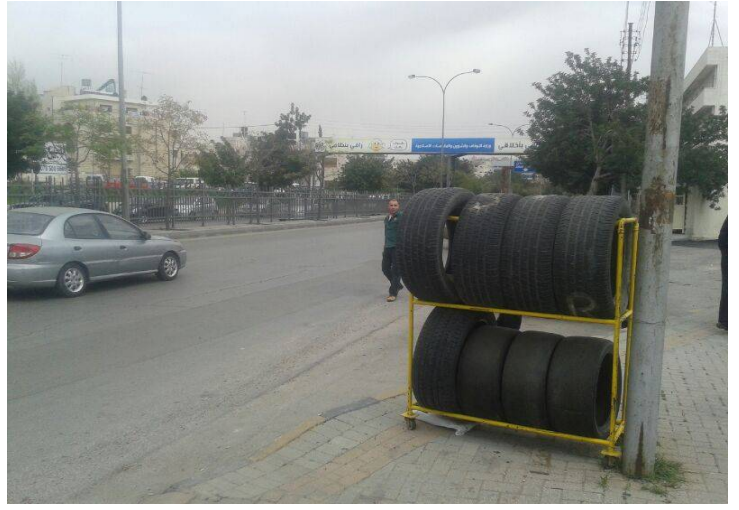
- وجود أشجار على الأرصفة بحاجة إلى تقليم.
- وقوف المركبات على جانب الطريق وعلى الأرصفة.
- قيام بعض المحلات بعرض البضائع على الأرصفة أمام محلاتهم.
- وجود بعض الكارمات الإعلانية على الأرصفة.

- تقليل الحيز المتاح للحركة أمام المركبات.
- إجبار المشاة على النزول عن الأرصفة والمسير على الطريق.
- تقليل مساحة الرؤية للمركبات الخارجة باتجاه الشارع الرئيسي.
- التسبب بوجود الازدحامات المرورية.
- التسبب بوقوع الحوادث المرورية.

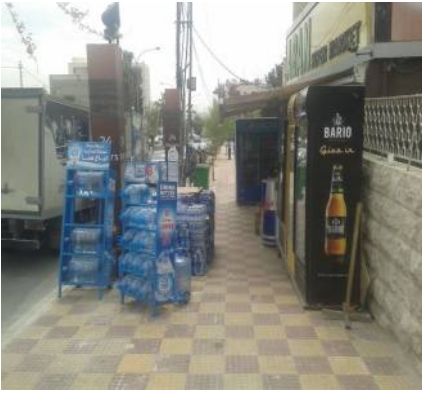
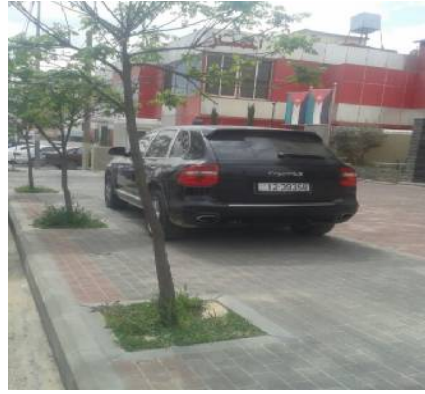
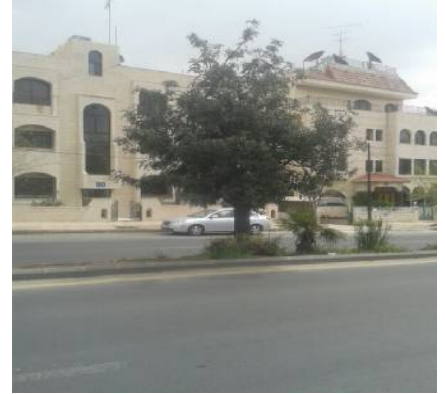
- وجود أشجار في الجزيرة الوسطية وعلى الأرصفة الجانبية بحاجة إلى تقليم.
- قيام بعض المحلات بعرض البضائع على الأرصفة أمام محلاتهم.

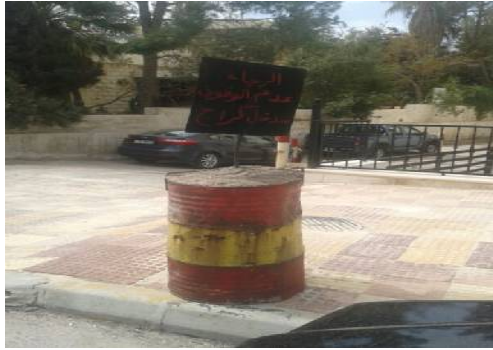
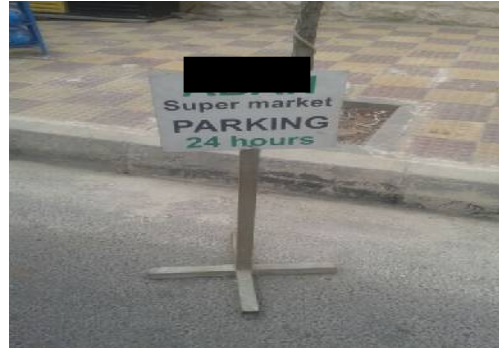
- قيام بعض المحلات بحجز المناطق الموجودة أمام محلاتهم من الطريق واعتبارها مناطق وقوف خاصة.
- وجود بعض البراميل على الأرصفة على مدخل كراج خاص.

بالإضافة إلى وجود بعض الشواخص على الأرصفة بارتفاع منخفض ووقوف المركبات على جانب الطريق (بشكل مائل) وعلى الأرصفة.

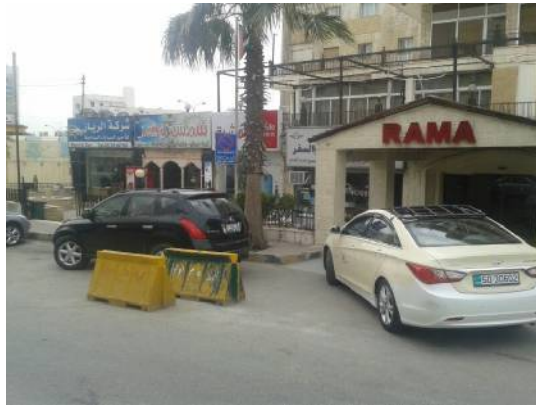
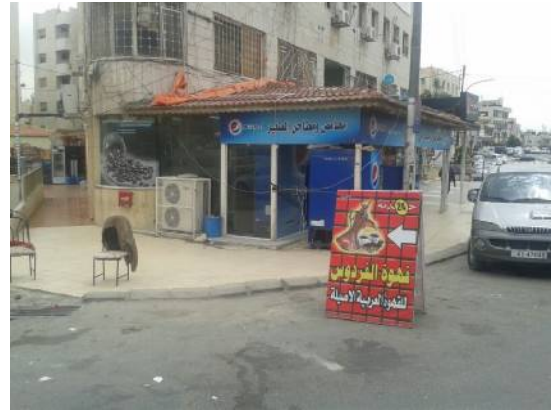
- وقوف المركبات على جانب الطريق وعلى الأرصفة.
- قيام بعض المحلات بعرض البضائع على الأرصفة أمام محلاتهم.
- وجود حواجز مائية على المسرب الأيمن من الطريق أمام فندق راما تستخدم لحجز مواقف خاصة.
- وجود كارمات إعلانية على الطريق.

- تقليل الحيز المتاح للحركة أمام المركبات.
- إجبار المشاة على النزول عن الأرصفة والمسير على الطريق.
- التسبب بوجود الازدحامات المرورية ووقوع الحوادث المرورية.

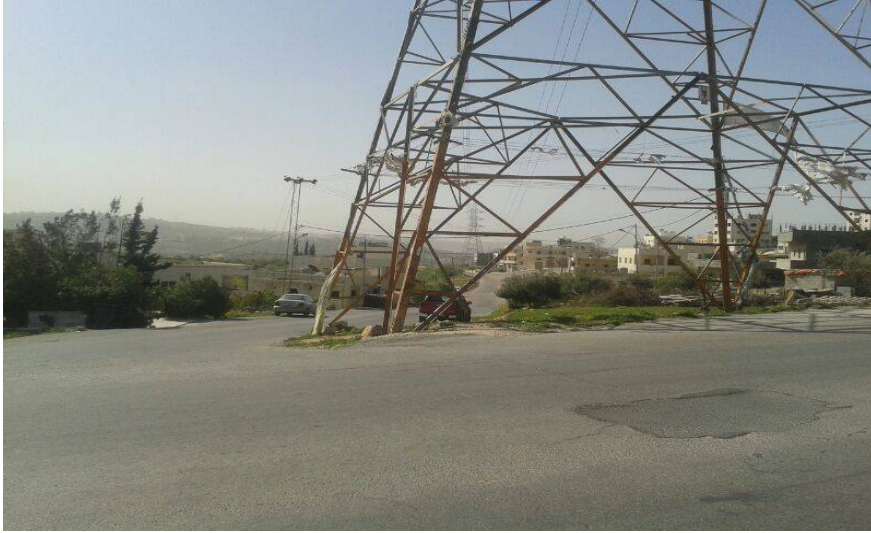
- وجود عامود كهرباء ضغط عالي على جانب التقاطع مباشرة.

• زيادة حدة الإصابة في حال وقوع حادث على هذا التقاطع نتيجة لاصطدام المركبات في عامود الضغط العالي.

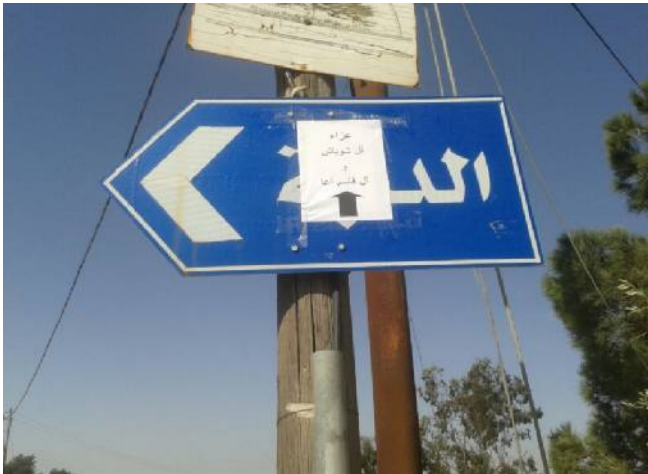
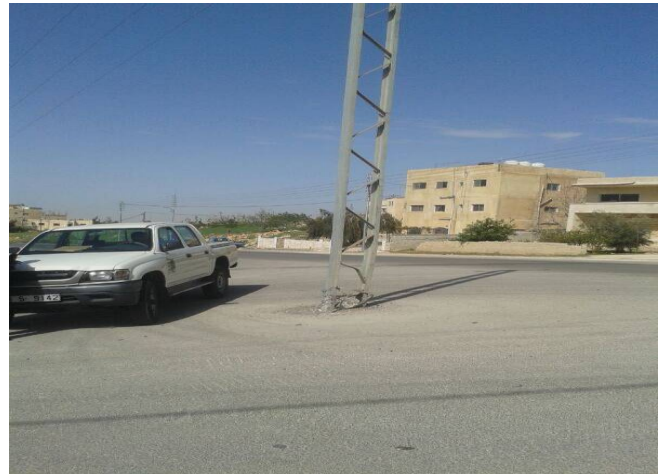
- وجود أعمدة كهرباء ضغط متوسط في وسط التقاطع.
- تغطية الشواخص بأوراق أو لوحات إعلانية يسبب حجب الشاخصة عن مستخدمي الطريق.

- زيادة حدة الإصابة في حال وقوع حادث على هذه التقاطعات واصطدام المركبات في الأعمدة الموجودة في وسط التقاطع.
- إيجاد الحيرة لدى السائقين وعدم إيصال الإرشاد أو التحذير اللازم بسبب حجب الشواخص عنهم.

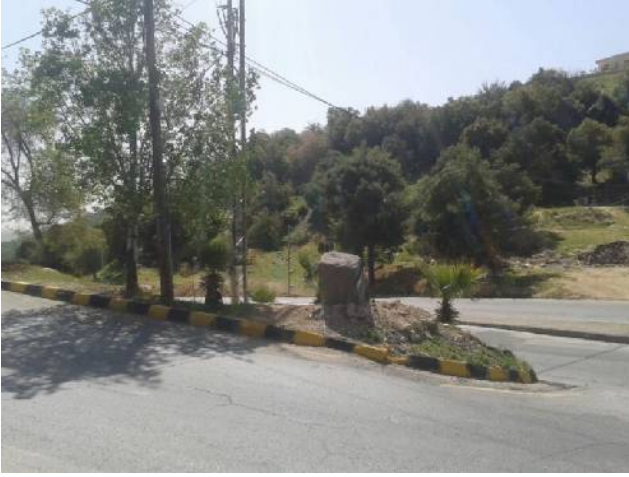
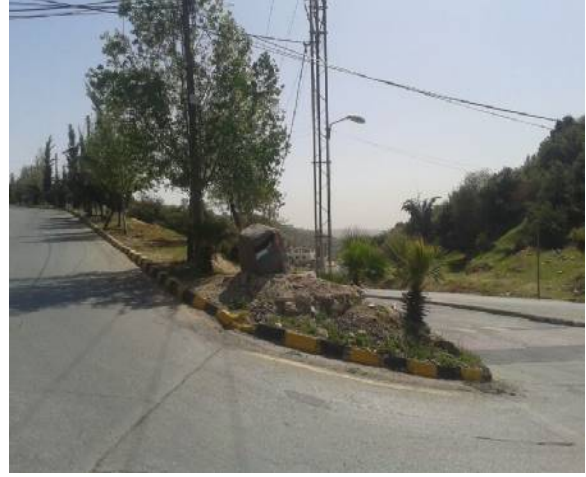
- وجود عامود ضغط متوسط وعامود هاتف على جانب الطريق مباشرة.
- احد الشوارع المؤدية للتقاطع (شارع آل البيت) غير مفتوح على سعته.
- وجود أشجار.

- التأثير على مدى الرؤية على التقاطع.
- التأثير على حركة اليمين الحر بسبب أن الشارع غير مفتوح على سعته.
- التسبب في وقوع الحوادث المرورية.
- زيادة حدة الحوادث في حال الاصطدام.

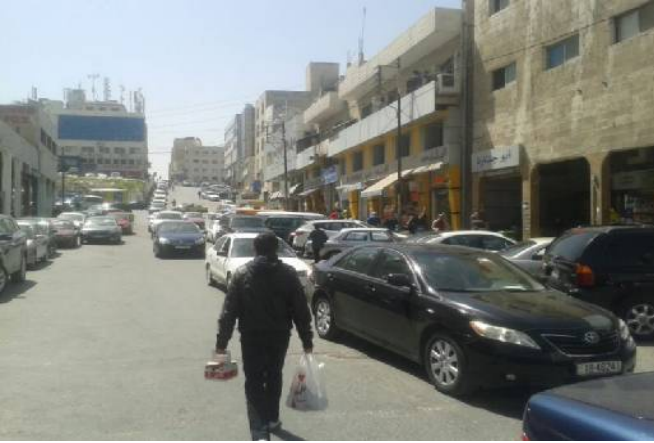
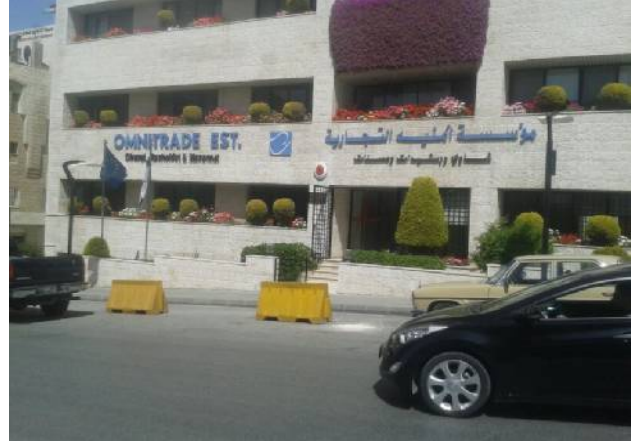
- وقوف المركبات بشكل عامودي أو مائل وعلى الأرصفة.
- الوقوف المزدوج للمركبات.
- وجود حواجز مائية على الجانب الأيمن من الطريق أمام مؤسسة أمنية تجارية.

- تقليل الحيز المتاح للحركة أمام المركبات.
- إجبار المشاة على النزول عن الأرصفة والمسير على الطريق.
- التسبب في وقوع الحوادث المرورية ووجود الازدحامات المرورية.

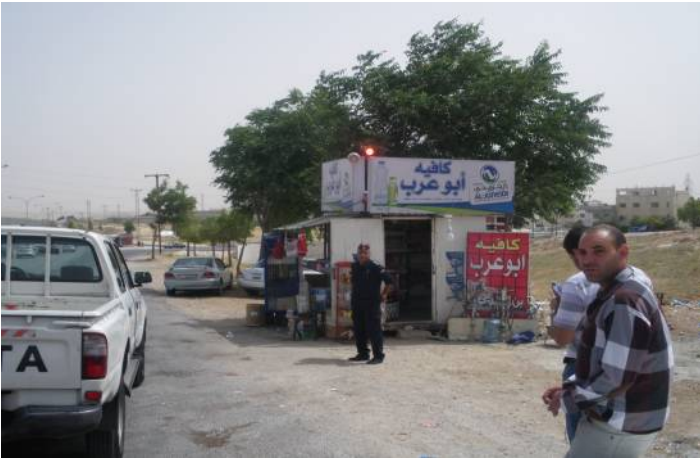
- وجود أكشاك بيع المشروبات والخضار على جانب الطريق.
- وقوف المركبات على الجانب الأيمن من الطريق بالقرب من أكشاك بيع المشروبات الموجودة على جانب الطريق

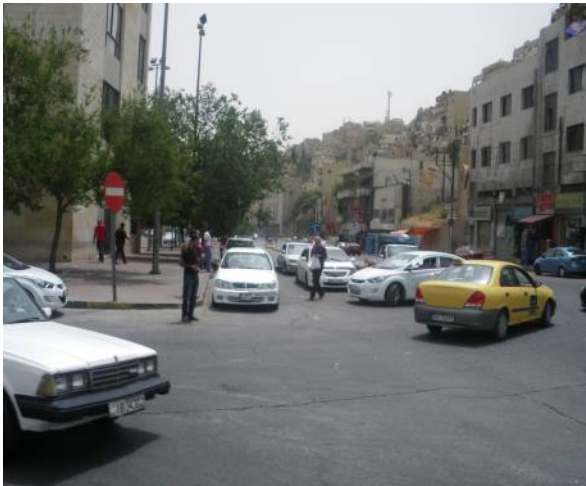
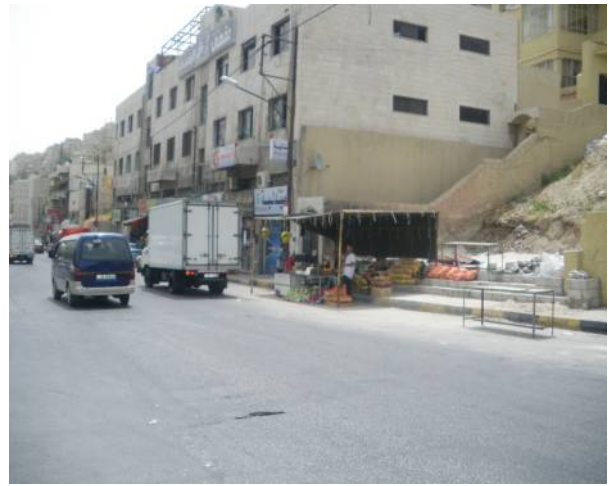
- وقوف مركبات نقل عام (سرفيس) على الجانب الأيمن من الطريق عند التقاطع تقوم بالتحميل خارج المجمع وتحجز مسربين من احد اتجاهات الطريق المكون من ثلاثة مسارب.
- وجود كشك بيع خضروات وفواكه يحجز جزء من الرصيف والمسرب الأيمن من الطريق في حرم التقاطع.
- وقوف المركبات الذي يحجز مسرب من الطريق.

- حجز المسرب الأيمن من الطريق بالإضافة إلى حجز جزء من الرصيف بسبب وقوف المركبات ووجود الكشك وبالتالي إجبار المشاة للمسير على الطريق وتقليل الحيز المتاح أمام المركبات للحركة.
- حجز مسربين من الطريق من قبل مركبات النقل العام وبالتالي تقليل الحيز المتاح للمركبات وبالتالي حصول الازدحام المروري عند هذا التقاطع.
- التقليل من مدى الرؤية للسائقين الخارجين من المجمع أو القادمين من التقاطع الأخر المحكوم بإشارة ضوئية.
- التسبب في وقوع الحوادث المرورية.

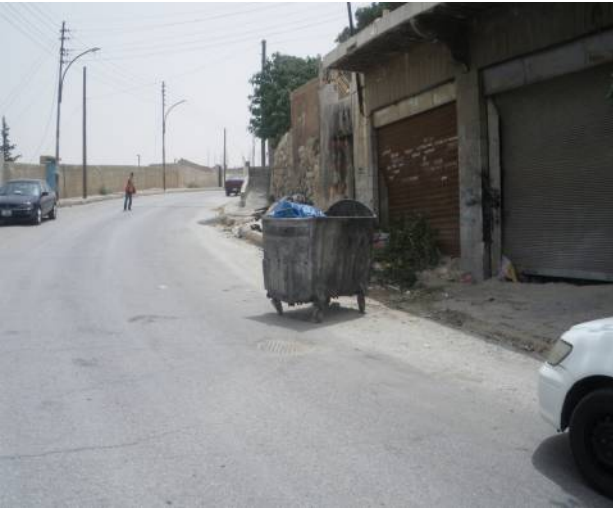
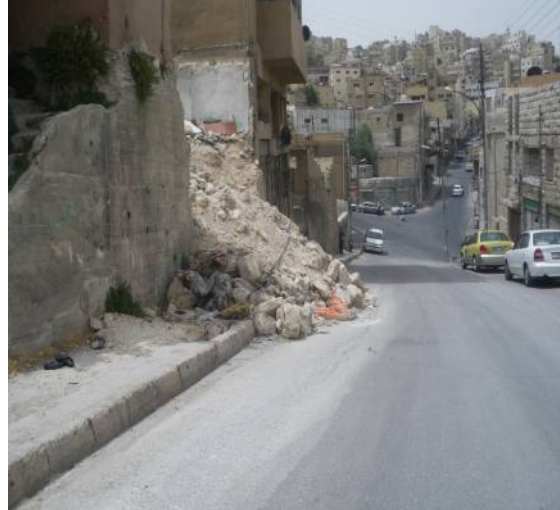
- يوجد في هذا الموقع عوائق مرورية ثابتة موجودة على الطريق وعلى الأرصفة وهذه العوائق هي:
- وجود ركاب على الرصيف وعلى جانب المسرب الأيمن من الطريق نتيجة لانهيار جدار استنادي بالإضافة إلى أن الأرصفة غير مستمرة.
 - وجود حاوية نفايات على جانب المسرب الأيمن للطريق تحجز جزء من هذا المسرب.
 - وجود مواد إنشائية (طوب + رمل) تحجز جزء من الرصيف بالإضافة إلى جزء من المسرب الأيمن من الطريق.

- حجز جزء من المسرب الأيمن من الطريق وبالتالي تقليل الحيز المتاح للمركبات على الطريق.
- حجز جزء من الرصيف وبالتالي إجبار المشاة بالمسير على الشارع.
- التسبب في وقوع الحوادث المرورية.

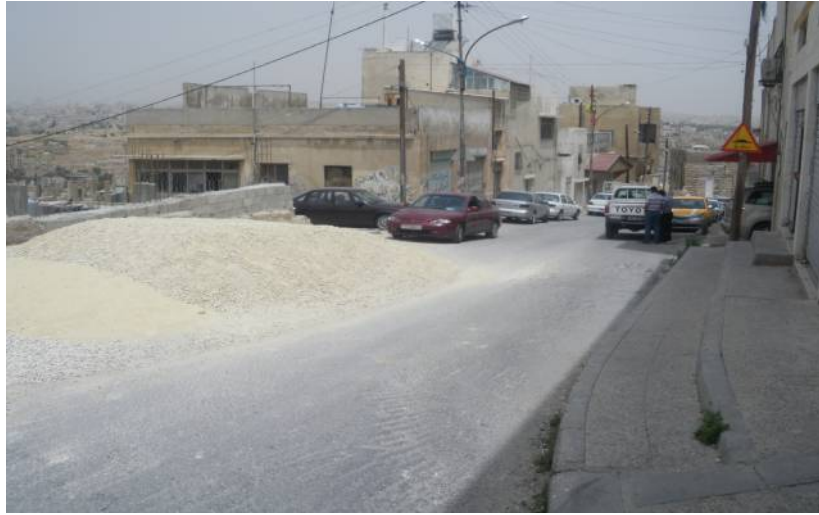
- وجود مواد إنشائية (رمل) تحجز جزء من الرصيف بالإضافة إلى المسرب الأيمن من الطريق.

- حجز اتجاه كامل من الطريق وبالتالي تقليل الحيز المتاح للمركبات على الطريق.
- حجز جزء من الرصيف وبالتالي إجبار المشاة بالمسير على الشارع.
- التسبب في وقوع الحوادث والإزدحامات المرورية.

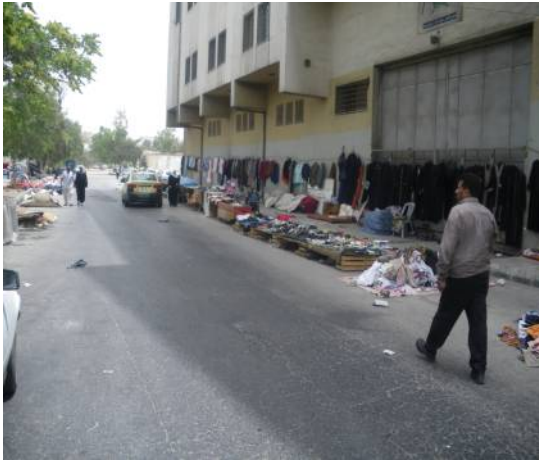
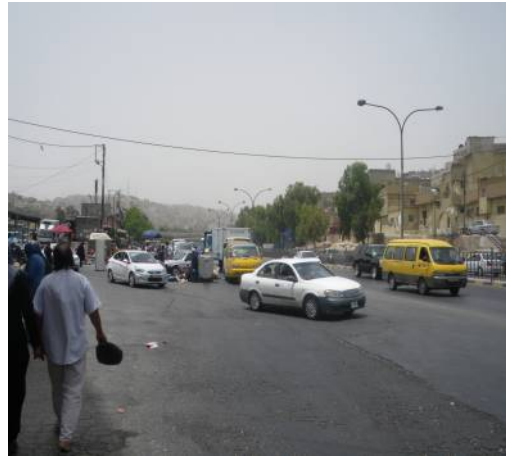
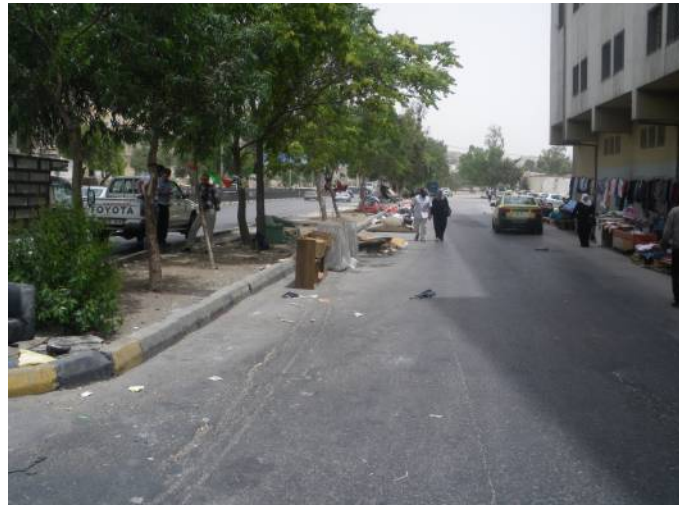
- وجود بسطات بيع ملابس على جانبي مسرب الخدمات.
- وقوف المركبات بشكل مزدوج على مسرب الخدمات قبل المخرج المؤدي إلى شارع الجيش

- حجز جزء من الطريق وبالتالي تقليل الحيز المتاح للمركبات على الطريق.
- حجز جزء من الرصيف وبالتالي إجبار المشاة بالمسير على الشارع.
- التسبب في وقوع الحوادث والإزدحامات المرورية.

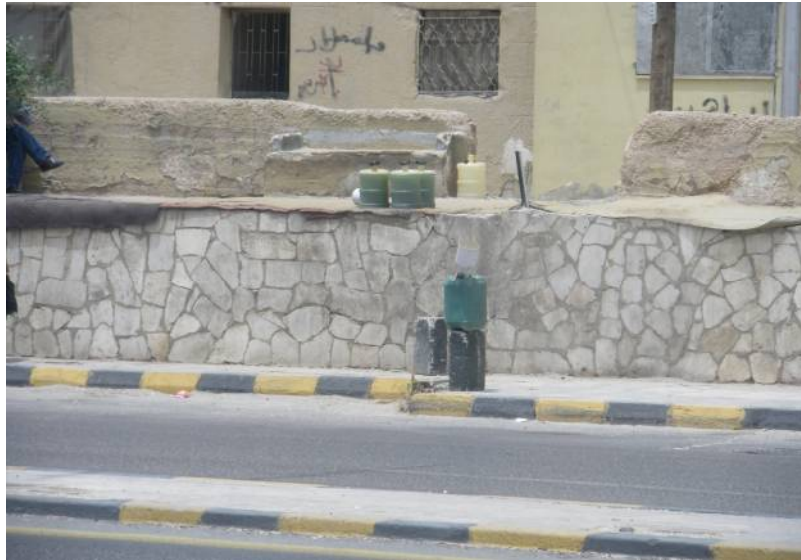
- وجود ظاهرة بيع المحروقات بحيث يتم وضع بعض العبوات التي تحتوي على المحروقات على الأرصفة أو على المسرب الأيمن من الطريق من قبل بعض الأشخاص.

- حجز جزء من المسرب الأيمن من الطريق وبالتالي تقليل الحيز المتاح للمركبات.
- حجز جزء من الرصيف وبالتالي إجبار المشاة بالمسير على الشارع.
- وقوف المركبات على الجانب الأيمن من الطريق عند هؤلاء الأشخاص لشراء المحروقات وفي بعض الأحيان يتم وقوف المركبات بشكل مزدوج وبالتالي حجز أكثر من مسرب.
- التسبب في وقوع الحوادث والإزديحامات المرورية.

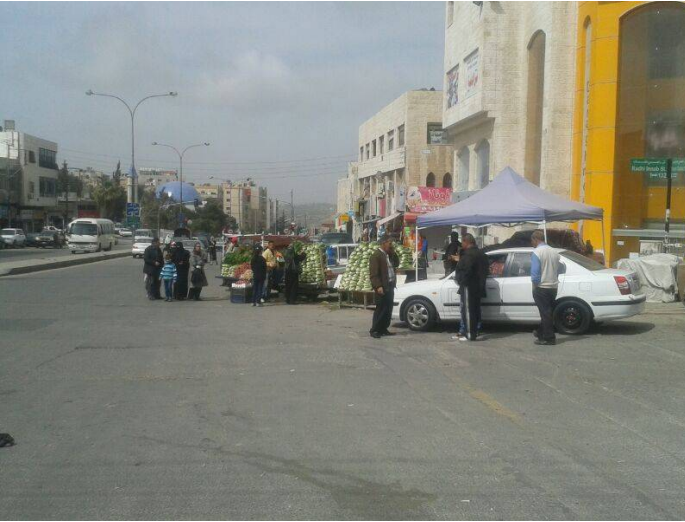
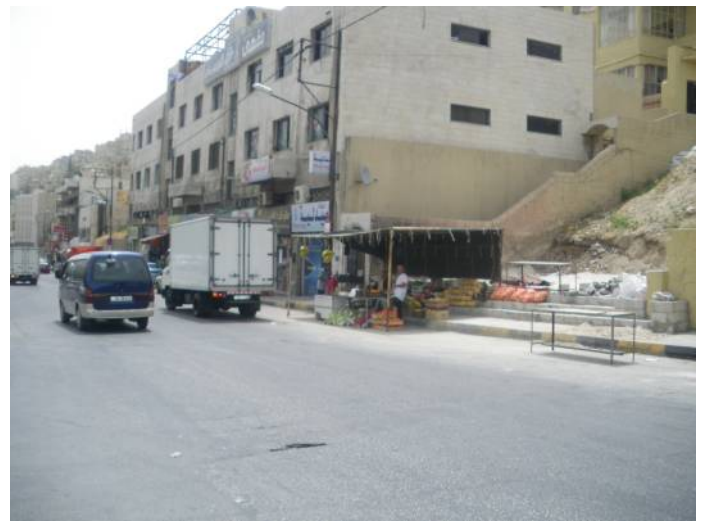
- وجود بسطات بيع الخضروات والفواكه في حرم التقاطع وعلى الأرصفة وعلى الجانب الأيمن من الطريق.
- وقوف مركبات في حرم التقاطع تتبع الخضروات والفواكه.
- وقوف المركبات في حرم التقاطع على الجانب الأيمن من الطريق وعلى الأرصفة.

- حجز جزء من الطريق وبالتالي تقليل الحيز المتاح للمركبات على الطريق.
- حجز جزء من الرصيف وبالتالي إجبار المشاة بالمسير على الشارع.
- التسبب في وقوع الحوادث والإزديحامات المرورية.

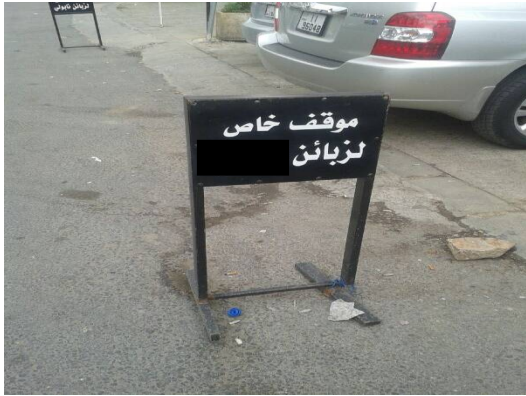
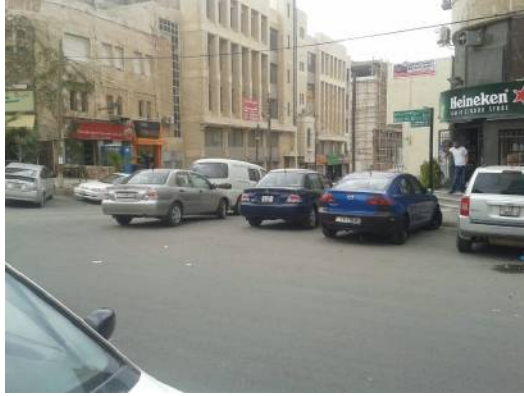
- وجود خروقات للارتداد الأمامي من قبل بعض الأبنية الموجودة على جانب الطريق الأمر الذي أدى إلى عدم إمكانية عمل مسرب خدمات مفصول عن الطريق الرئيسي.
- وجود العديد من العوائق ضمن منطقة الارتداد الأمامي مثل (أحواض تستخدم للزراعة، جدران استنادية، أعمدة إنارة، عرض البضائع من قبل المحلات، مخالفات الوقوف من قبل المركبات، حجز مواقف أمام المحلات التجارية،..... الخ)

- عدم توفر مسرب خدمات على جانب الطريق يتيح للمركبات استخدامه أثناء المسير بدلا من المسير على الطريق الرئيسية أو استخدامه في حالات الوقوف.
- وقوف المركبات على الجانب الأيمن من الطريق وبالتالي تقليل الحيز المتاح للمركبات على الطريق.
- حجز جزء من الرصيف وبالتالي إجبار المشاة بالمسير على الشارع.
- وجود ظاهرة الوقوف مقابل الأجر من قبل أصحاب المحلات حيث يقوم كل محل بتوظيف عدد من الأشخاص لتنظيم عملية وقوف المركبات أمام محلاتهم مقابل اخذ مبلغ من المال دون وجه حق.
- التسبب في وقوع الحوادث والإزحامات المرورية.
